<b>DE:</b>	<b>DEPARTAMENTO DE ENG. DA PREF. MUNICIPAL DE CAPINZAL DEPARTAMENTO DE ENGENHARIA DA AMMOC</b>
<b>PARA:</b>	<b>PREFEITURA MUNICIPAL DE CAPINZAL-SC</b>
<b>INTERESSADO:</b>	<b>RUA DONA LINDA SANTOS</b>
<b>ASSUNTO:</b>	<b>VERIFICAÇÃO DE EXECUÇÃO DE PASSEIOS NA RUA DONA LINDA SANTOS</b>

É objetivo principal deste trabalho, realizar uma análise e verificação da execução da obra de Passeios na Rua Dona Linda Santos em Capinzal/SC, fruto do Processo Licitatório 54/2023 – Tomada de Preços 3/2023 .

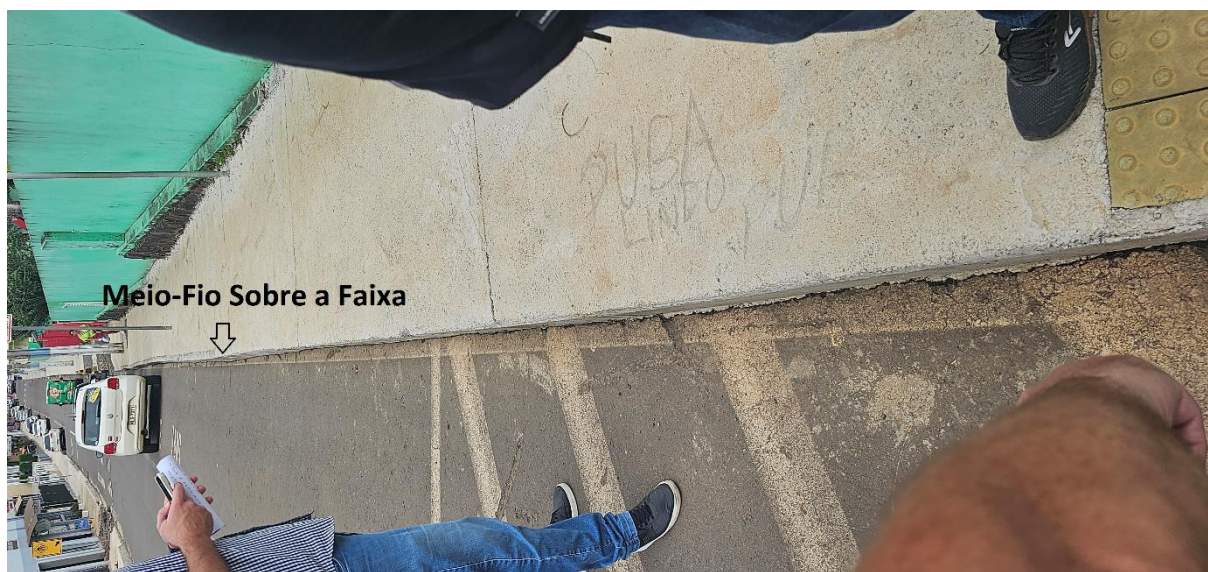
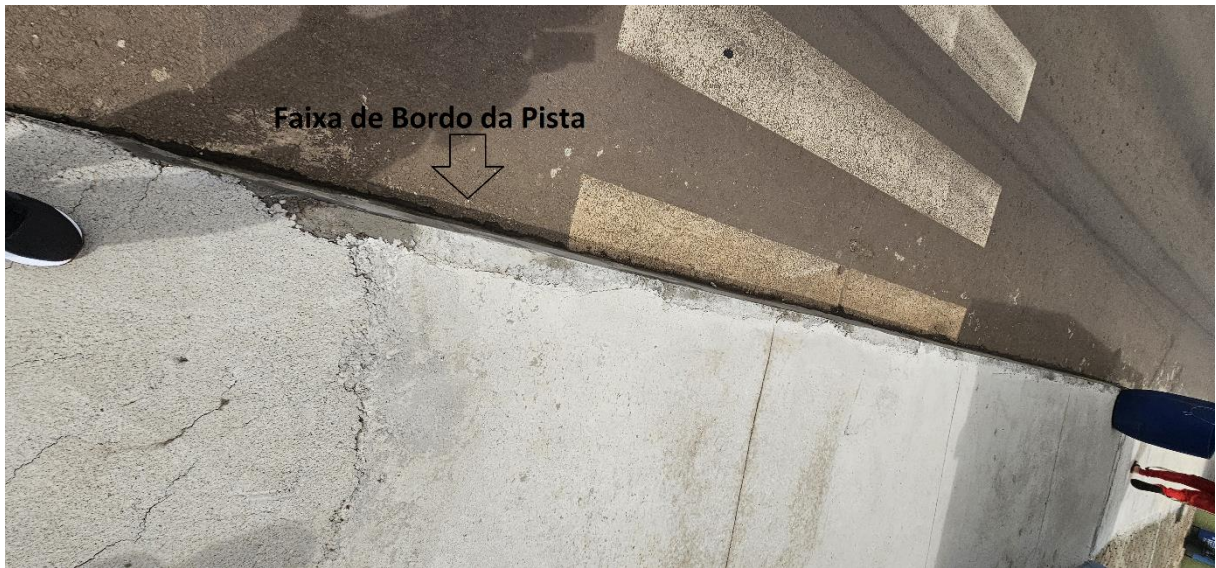
A área que foi computada a maior que o projetado, ocorreu em função da execução do meio-fio extrusado, que segundo a empresa a máquina não permite a execução em locais com variação de nível, no entanto, sabemos que no mercado existem diversos modelos de extrusoras e com base em outras obras já realizadas, sabemos que existe a viabilidade de executar o meio-fio com as dimensões projetadas.

Quanto a ampliação da largura, ocorreu de fato o que justifica o acréscimo, mas precisamos alertar a preocupação com a altura do passeio que não deveria ser acima do projetado de 15cm, esse ajuste de altura poderia ter sido resolvido com o corte do meio fio ainda fresco durante a execução e atingindo o projetado.

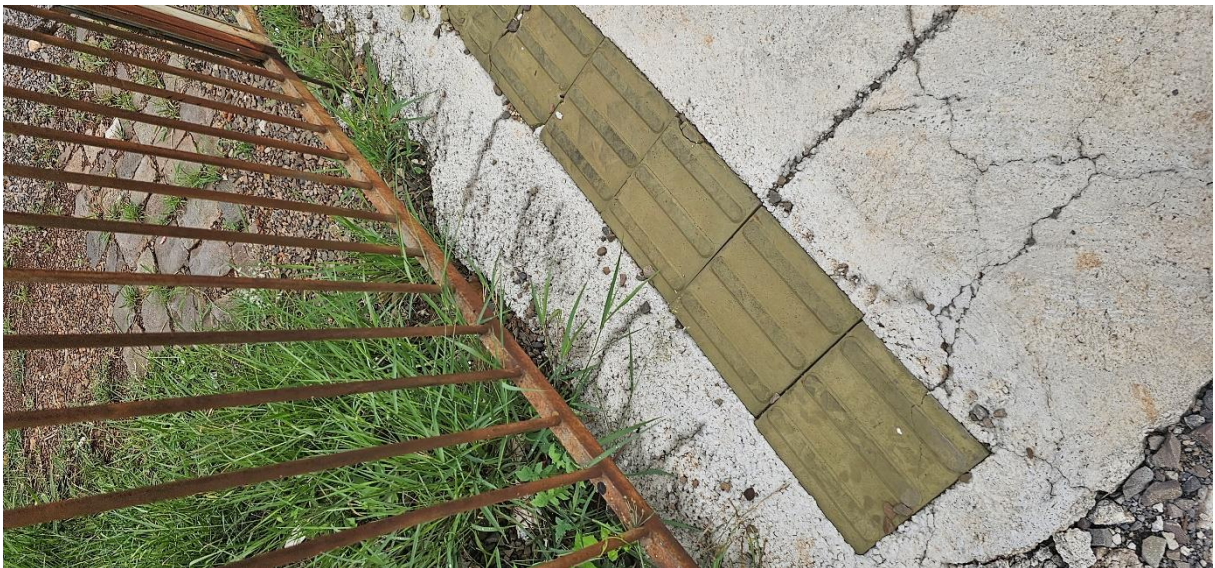
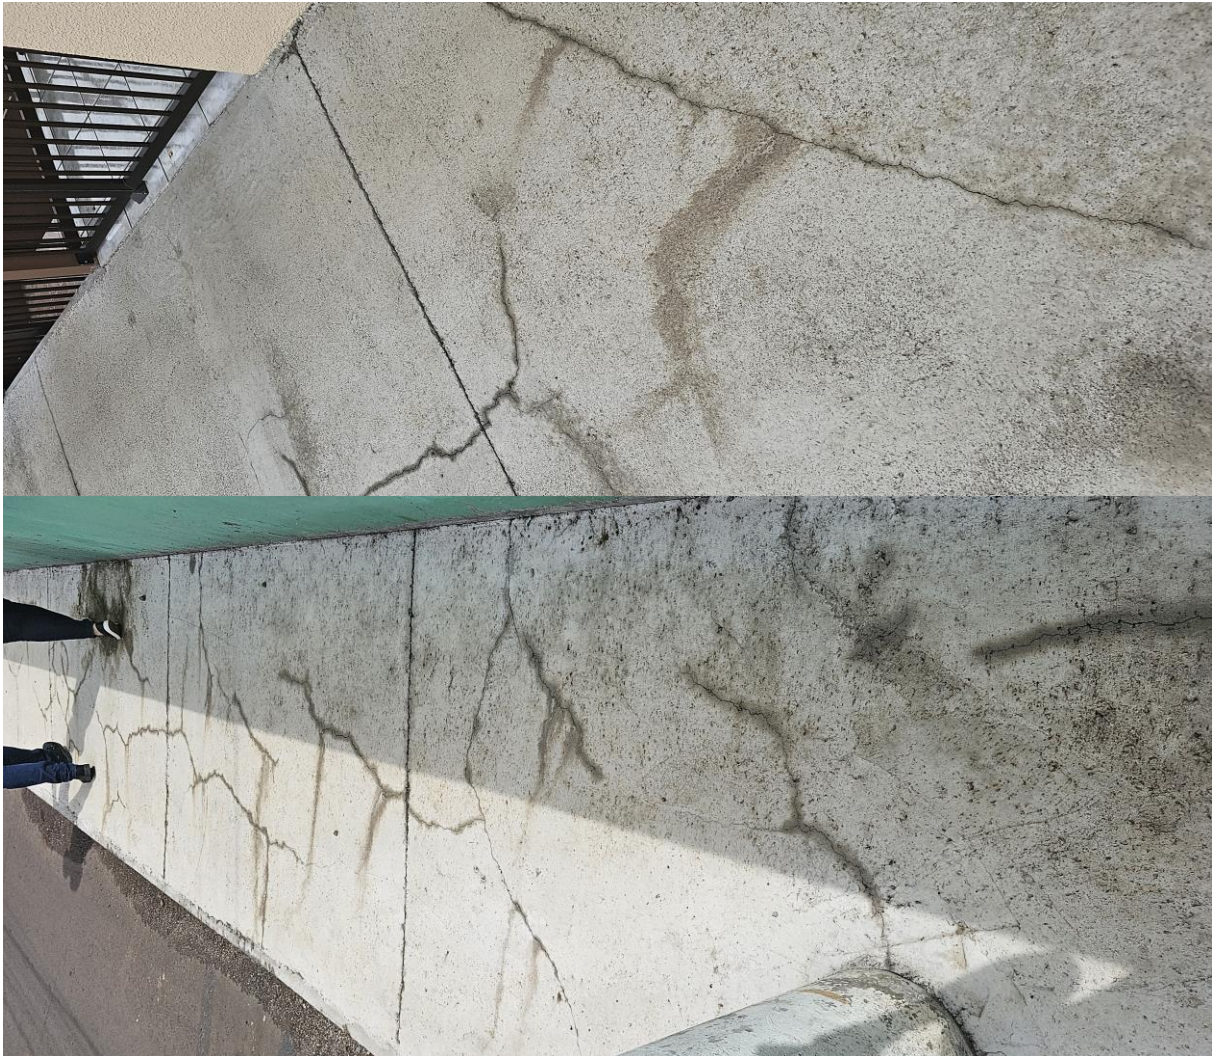
Outra situação que chama a atenção é que alguns trechos apresentam fissuração excessiva e precisam ser corrigidos, essa situação pode ter sido causada por diversos fatores e pode-se considerar normal uma quantidade de fissuras, mas existem alguns pontos que podem ser observados nas imagens abaixo que poderão deslocar e precisarão ser refeitos.

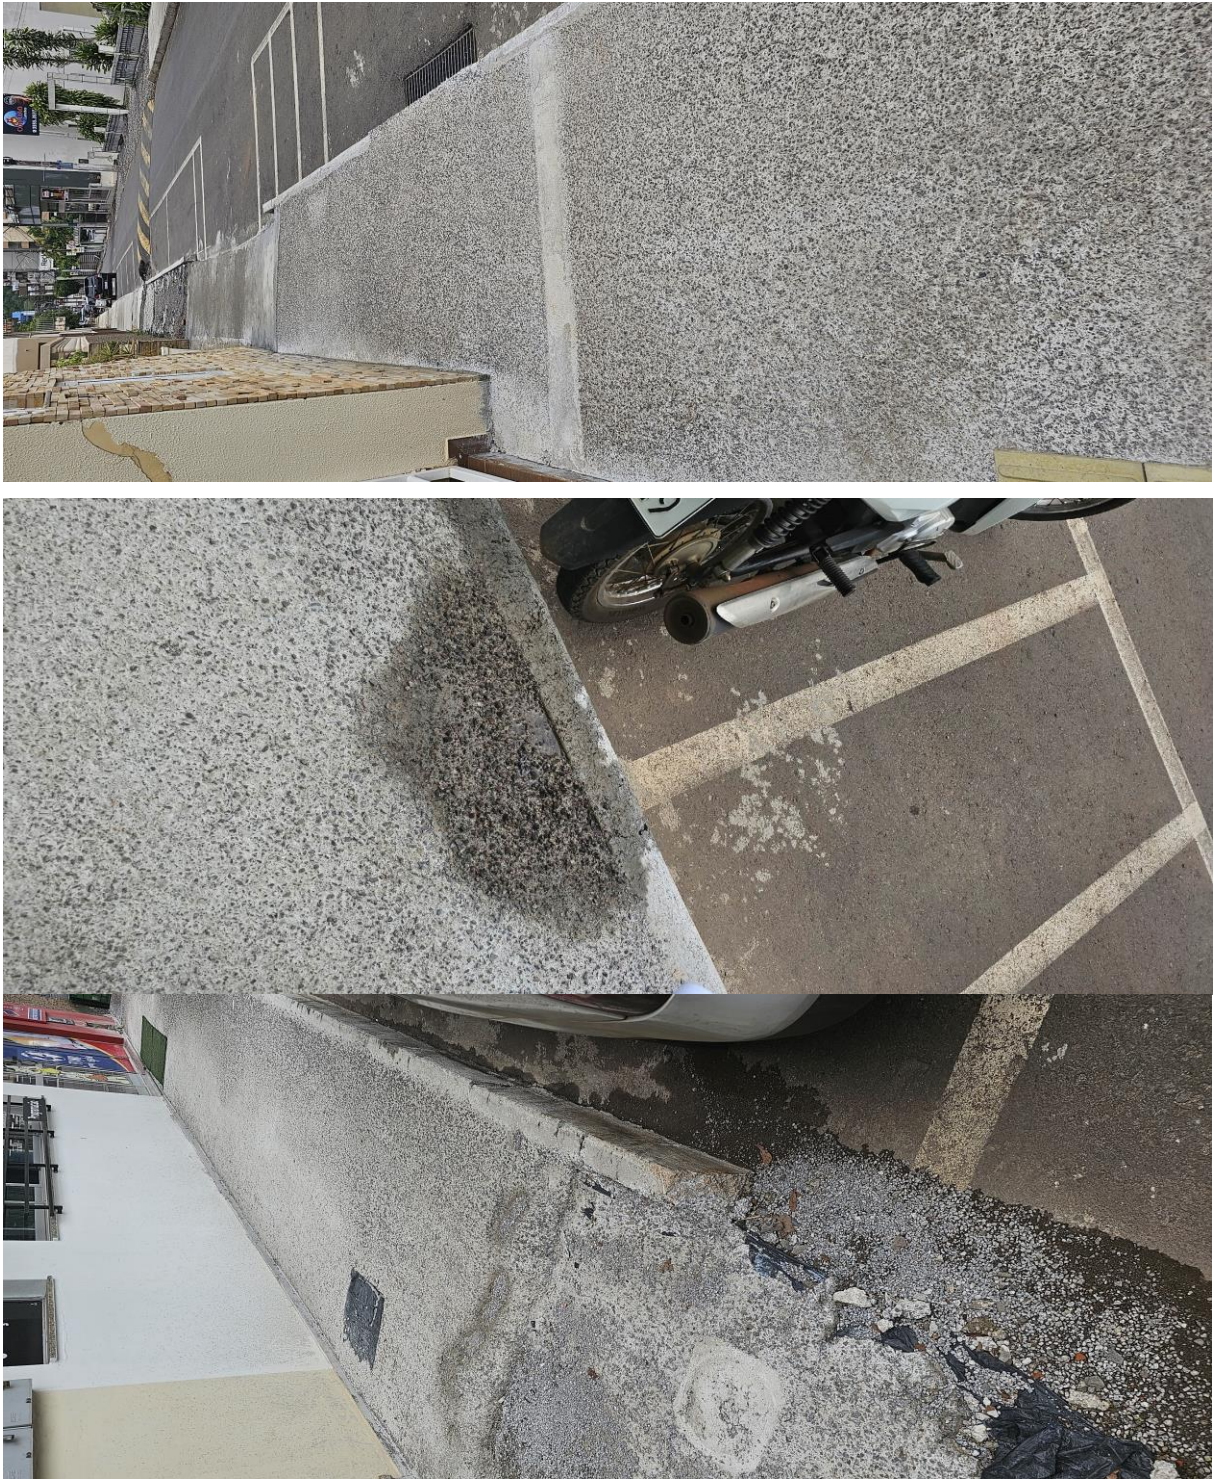
Parte do trecho foi atingida por uma chuva torrencial após a concretagem, por isso o acabamento está rugoso com o agregado bem aparente e precisará ser solucionado essa situação.

Uma possibilidade para a regularização da superfície seria o polimento com equipamento mecânico, no entanto, não há garantias da eficiência do serviço, pois dependerá do concreto e do nível de degradação pela chuva, ainda o polimento poderá deixar a superfície completamente lisa, o que não é recomendado pois poderá ficar escorregadio.

A aplicação de argamassa sobre o passeio não teve bons resultados em outras experiências, então o que recomendamos para garantir um padrão de acabamento e qualidade seria remover e refazer o passeio neste trecho.

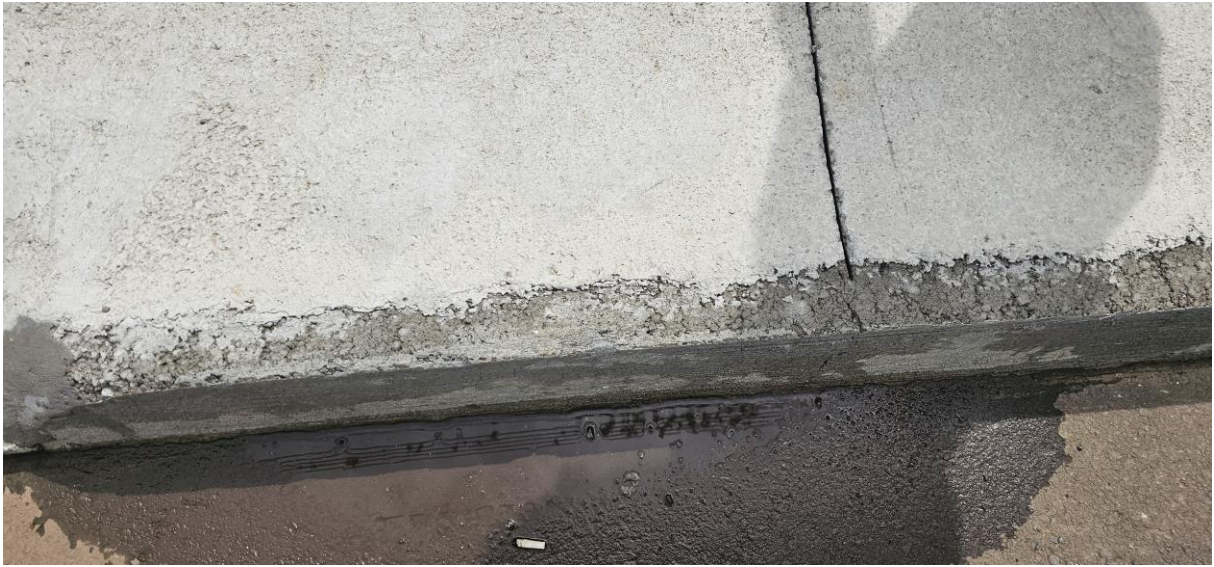
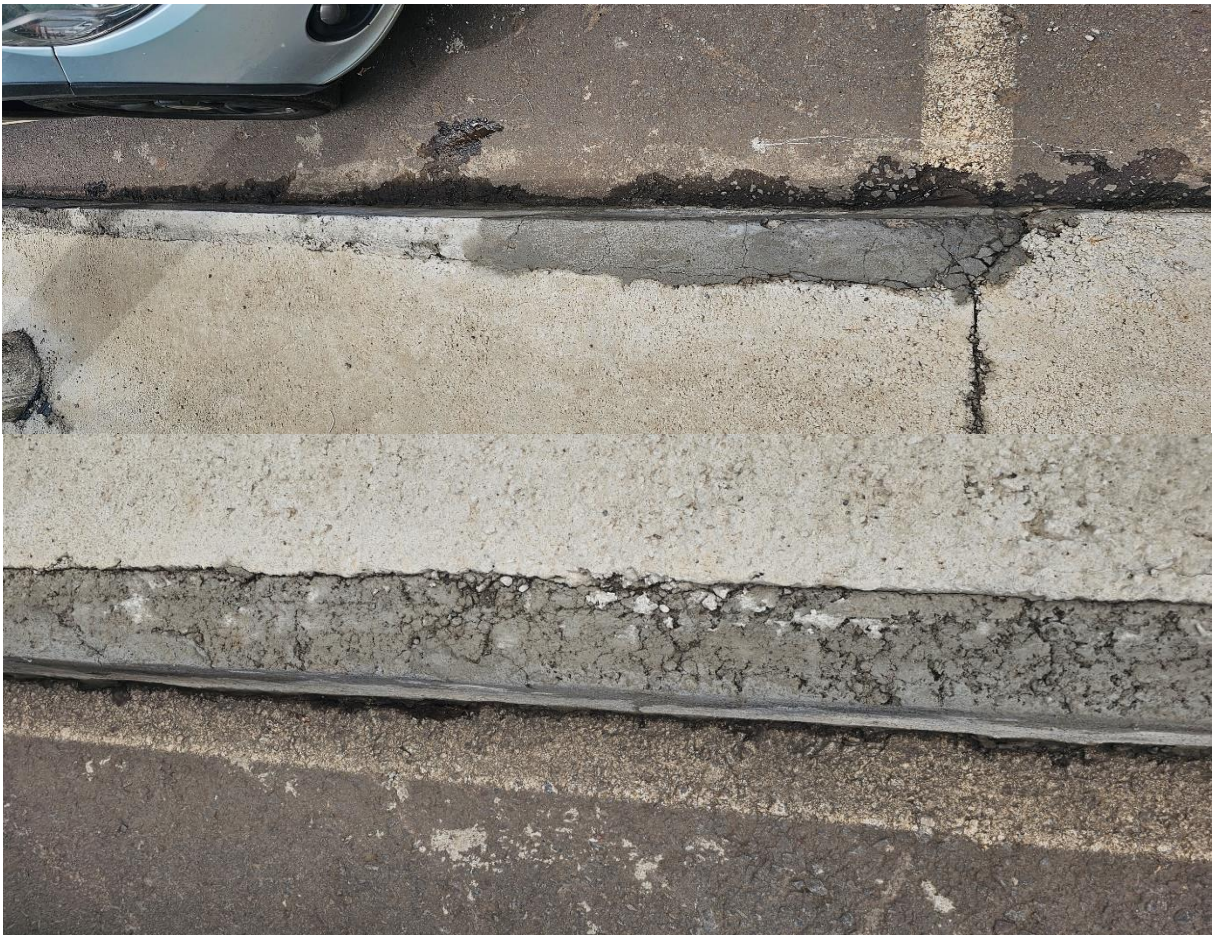
Os meio-fios em alguns trechos não receberam o devido acabamento quando frescos e precisarão ser reparados.

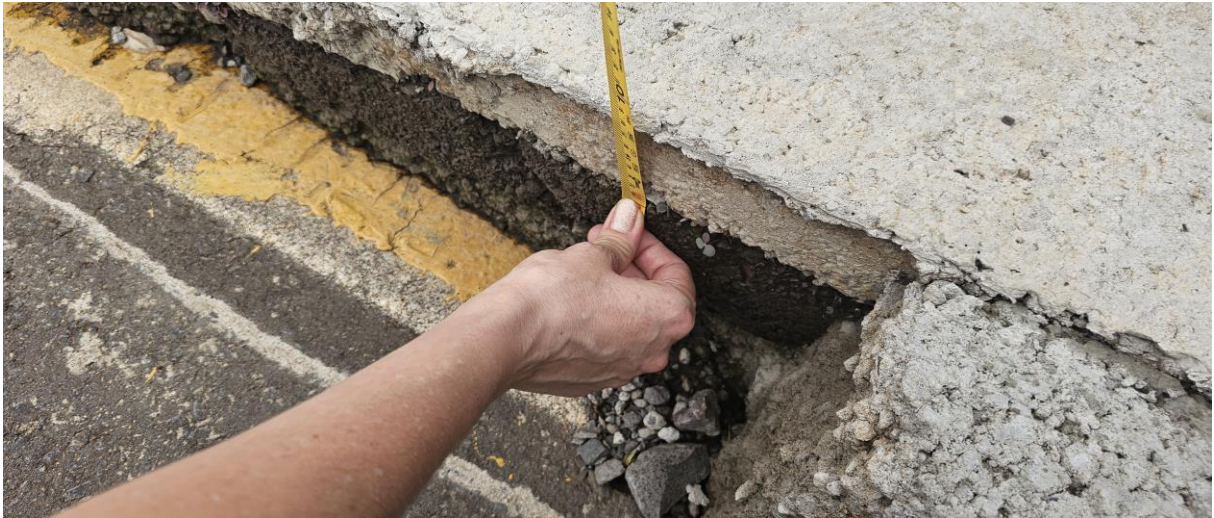
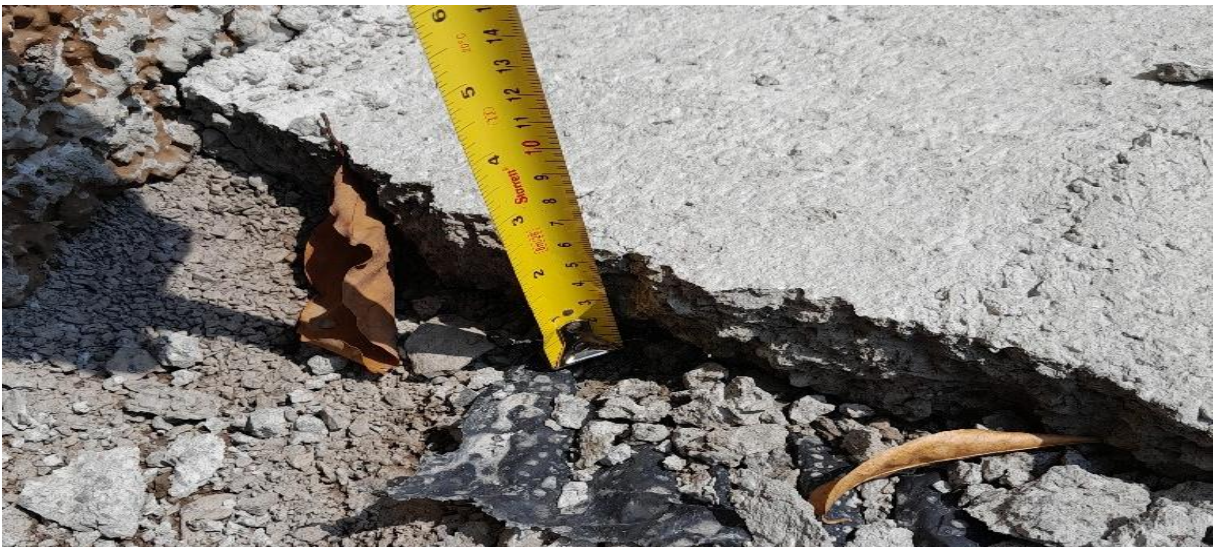
Quanto a espessura do concreto podemos relatar que apesar de não execução de corte é possível visualizar uma variação nas emendas de 5cm a 8cm de concreto;
