Município de Capinzal

ESTUDOS DE CIRCULAÇÃO VIÁRIA

PONTO CRÍTICO 2

05/B

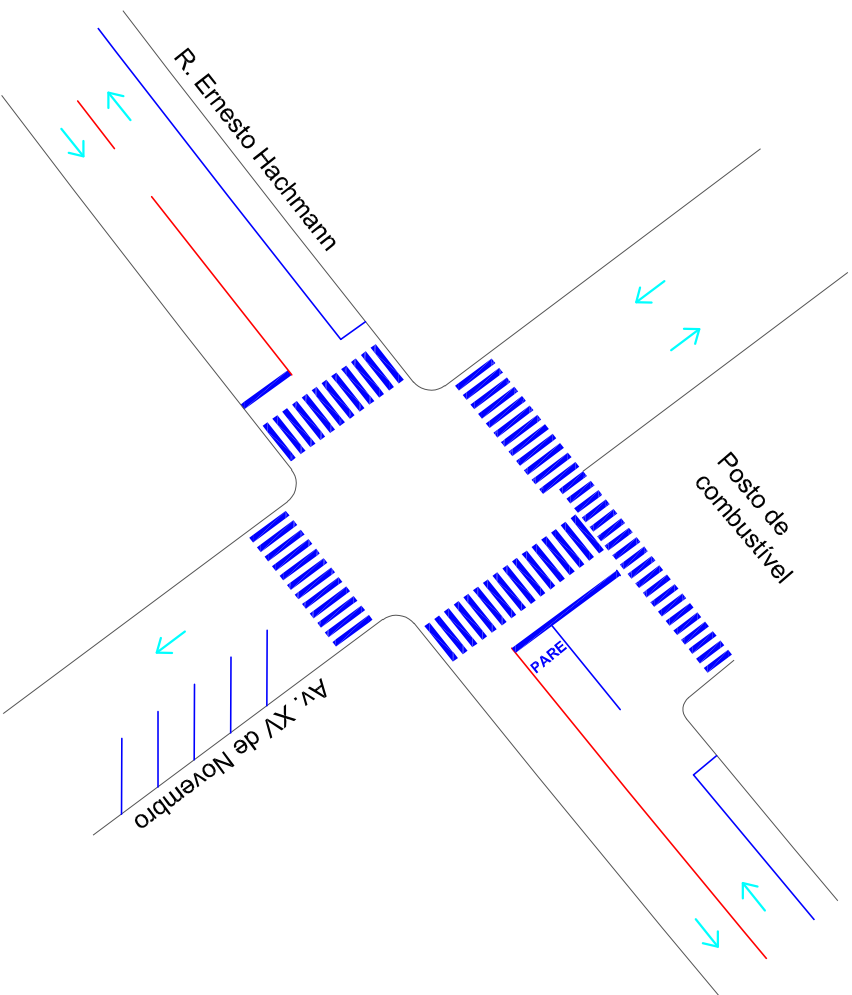
SITUAÇÃO EXISTENTE

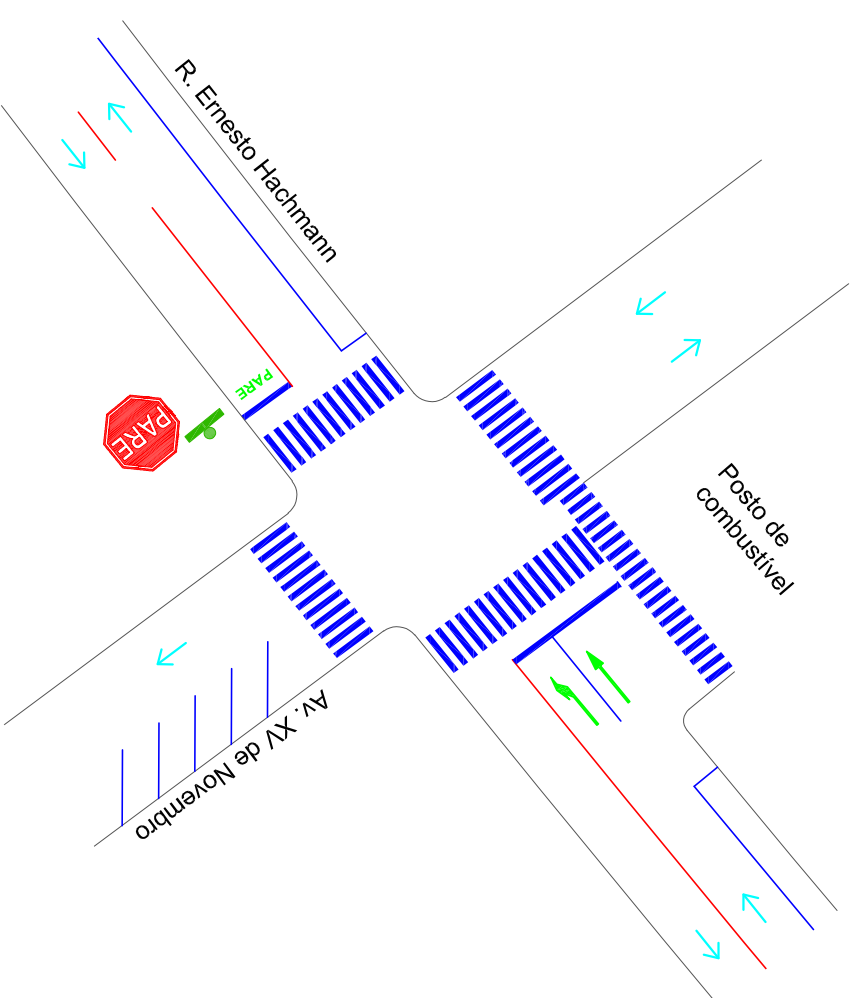
PROPOSTA
